# Estetica dentale eccellente

Odontoiatra e Odontotecnico:  
Loris Prosper  
Responsabile del reparto  
di Odontoiatria Estetica  
Istituto Scientifico San Raffaele  
Direttore Prof. E. Gherlone  
Via Olgettina, 48 - Milano  
www.lorisprospert.it.

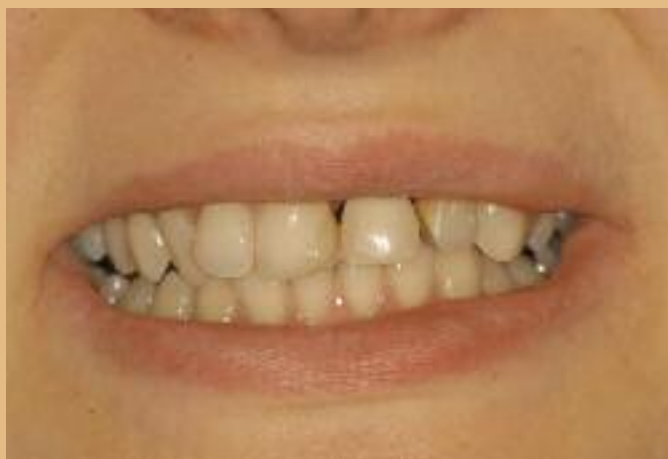
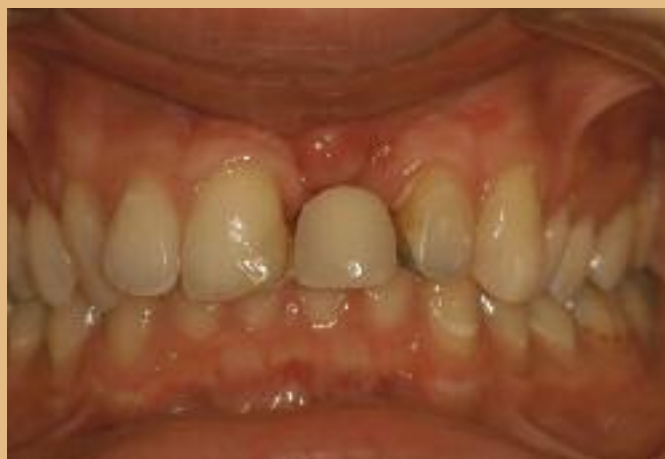
Fig. 1,2 Caso iniziale, giovane paziente con antiestetico Maryland Bridge da 11 a 22 che richiede riabilitazione protesica estetica.

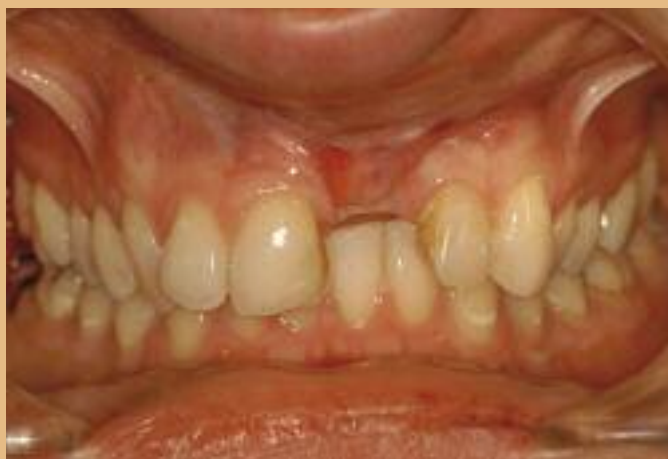
Fig. 3 Una volta rimosso il Maryland si evidenzia un importante deficit verticale e orizzontale dei tessuti parodontali.

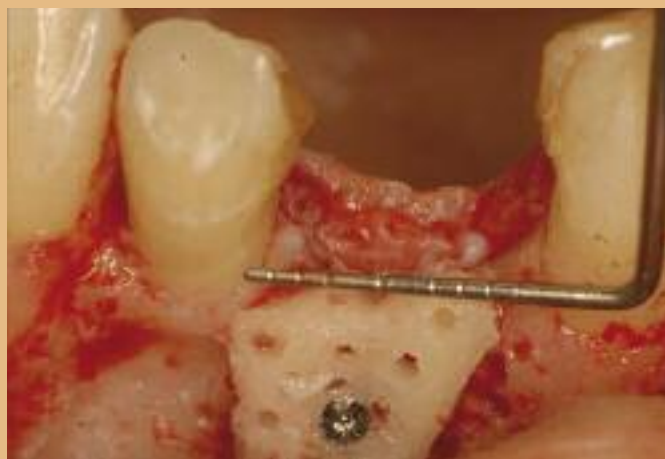
Fig. 4 Viene eseguito un innesto osseo a onlay, per ricreare gli spessori ossei adeguati al successivo posizionamento di un impianto.

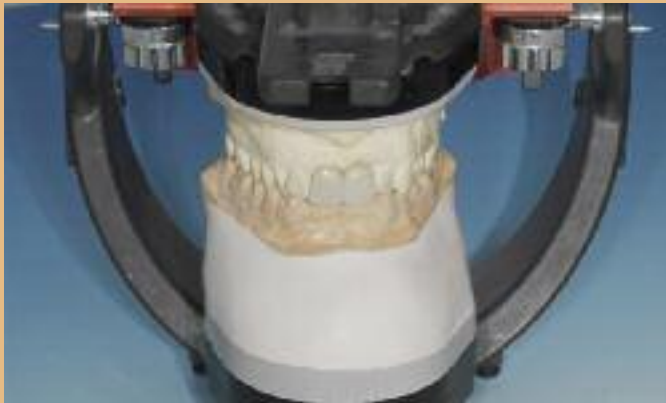
Fig. 5 Corone 11 (dente naturale) e 21 (impianto) in ceramica integrale ultimate, montate su articolatore a valori semi-individuali.

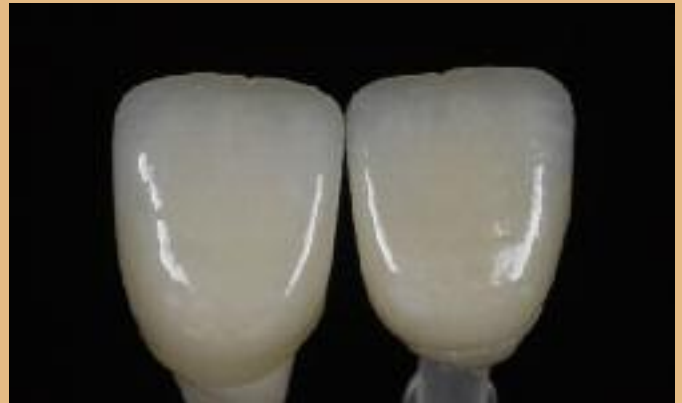
Fig. 6 Particolare dei restauri protesici ultimati: è possibile osservare la corretta riproduzione dei dettagli anatomici associata alla ricerca di una forma e di un colore ottimale.

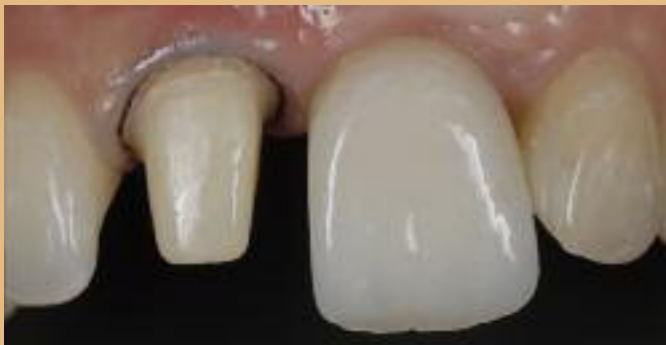
Fig. 7 Elemento 11 pronto per la cementazione adesiva: viene posizionato un filo di retrazione per esporre i margini della preparazione e favorire la successiva rimozione dei residui di cemento composito.

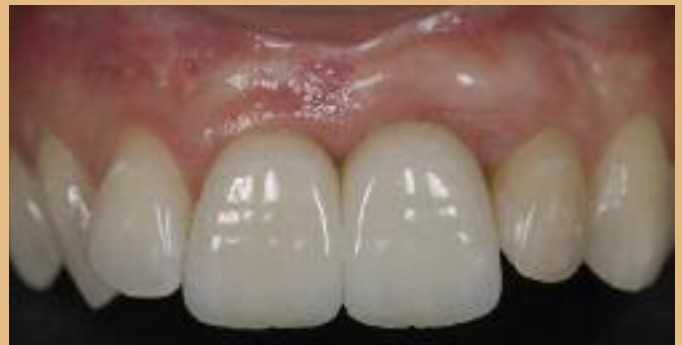
Fig. 8 Manufatti protesici cementati. È possibile osservare l'ottimale ripristino delle paraboliche dei tessuti gengivali, ottenuto grazie ad innesto di tessuto connettivo ed al successivo condizionamento con il restauro provvisorio.

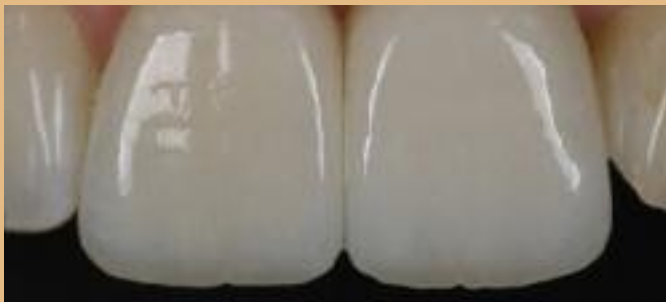
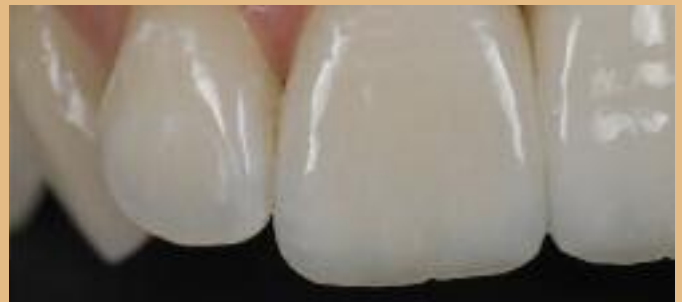
Figg. 9,10 Particolare dei manufatti in bocca; riproduzione della tipica opalescenza e traslucenza del margine incisale.

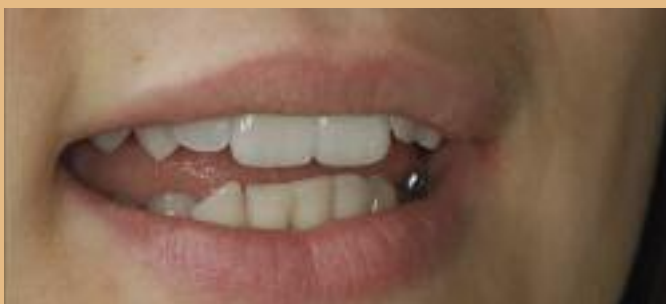
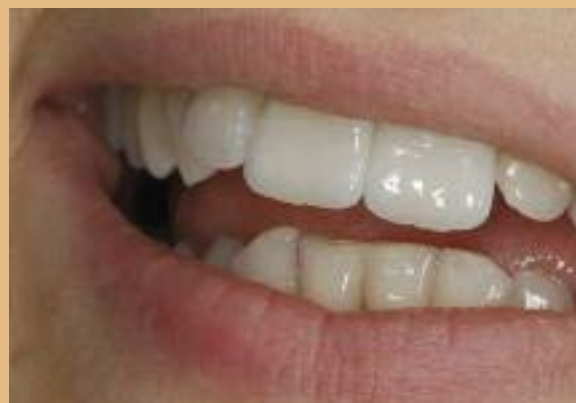
Figg. 11,12 Caso ultimato, il sorriso evidenzia l'ottimale armonia di forma e di colore nel rispetto dei canoni estetici e dei parametri funzionali del paziente.
